CASE STUDY

SOCIETA' COINVOLTE : TEKNOWOOL – GP SERVICE

SETTORE MERCATO : FORNI PER LA PRODUZIONE DI CERAMICHE

SCOPO DELLO STUDIO : ISOLAMENTO TUBAZIONI RECUPERO ARIA CALDA

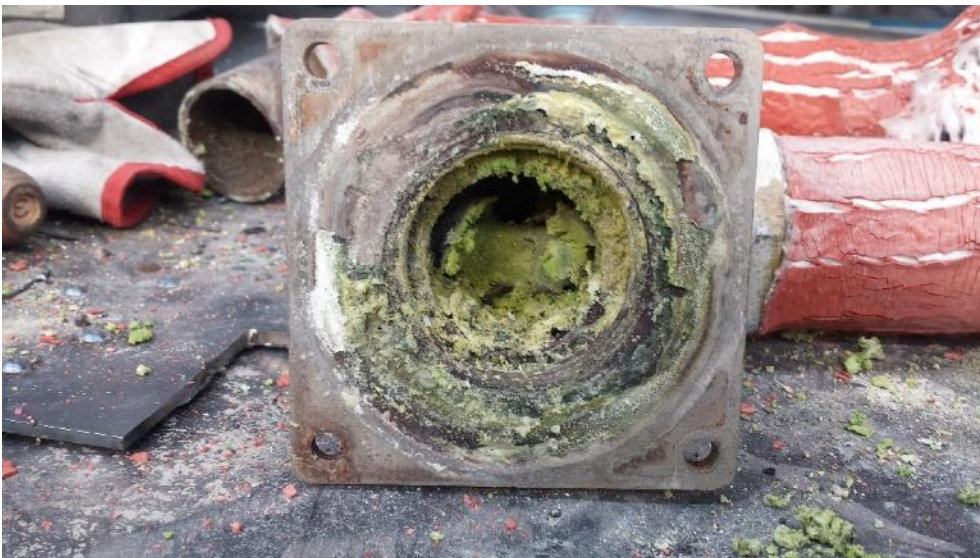
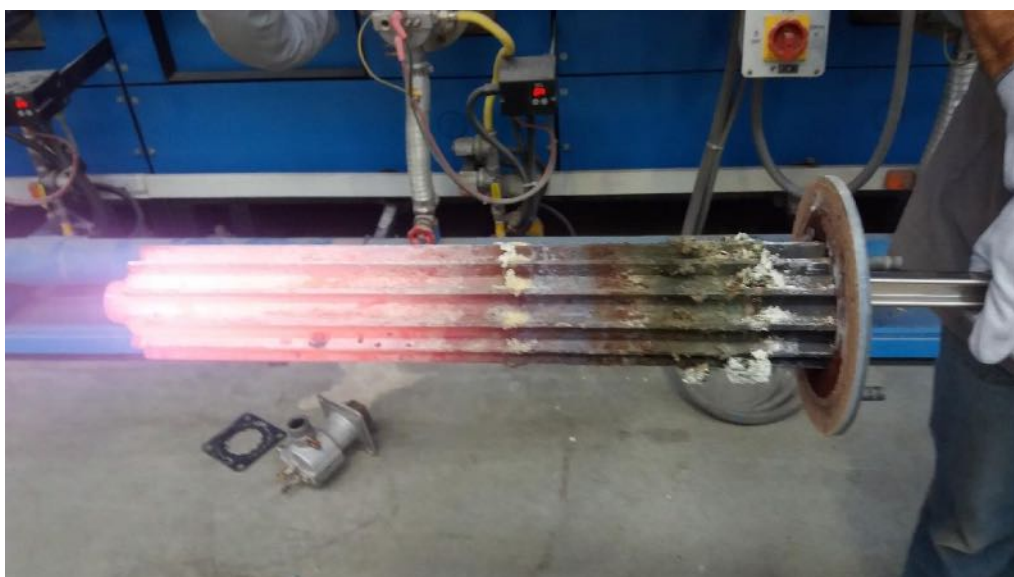
Questa configurazione comporta una predisposizione alla condensazione dell'umidità presente nell'aria calda di recupero che determina un veloce e pericoloso deposito delle sostanze (minerali) polverizzati presenti nell'atmosfera del forno con un conseguente restringimento del diametro della tubazione e un intasamento delle lamelle dalle quali l'aria viene introdotta nel bruciatore.

Tale intasamento determina un consumo di gas superiore dovuto alla carenza di ossigeno nella miscela aria / gas di combustione ed uno stress superiore alla norma del bruciatore che ne riduce la vita media .

La condizione dell'interno dei tubi , dopo soli tre mesi dall'installazione è quella riportata nelle fotografie :

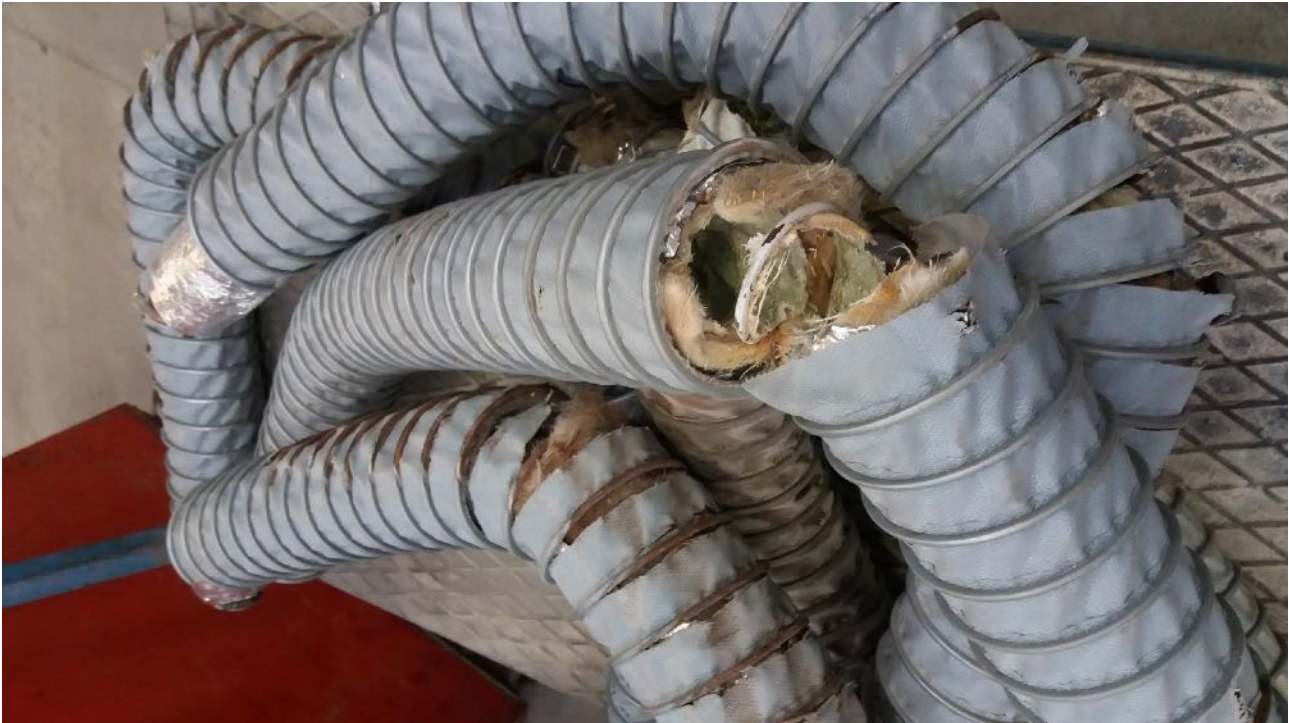
Le condizioni delle tubazioni , per quanto riguarda l'esterno , sono oltremodo critiche , tenendo conto sempre dei soli tre mesi di operatività :

Sembra chiaro , come dimostrano le fotografie , che gli sforzi fatti fino ad ora per tentare di arginare un fenomeno che rischia di compromettere seriamente il funzionamento dei forni non stia dando risultati soddisfacenti.

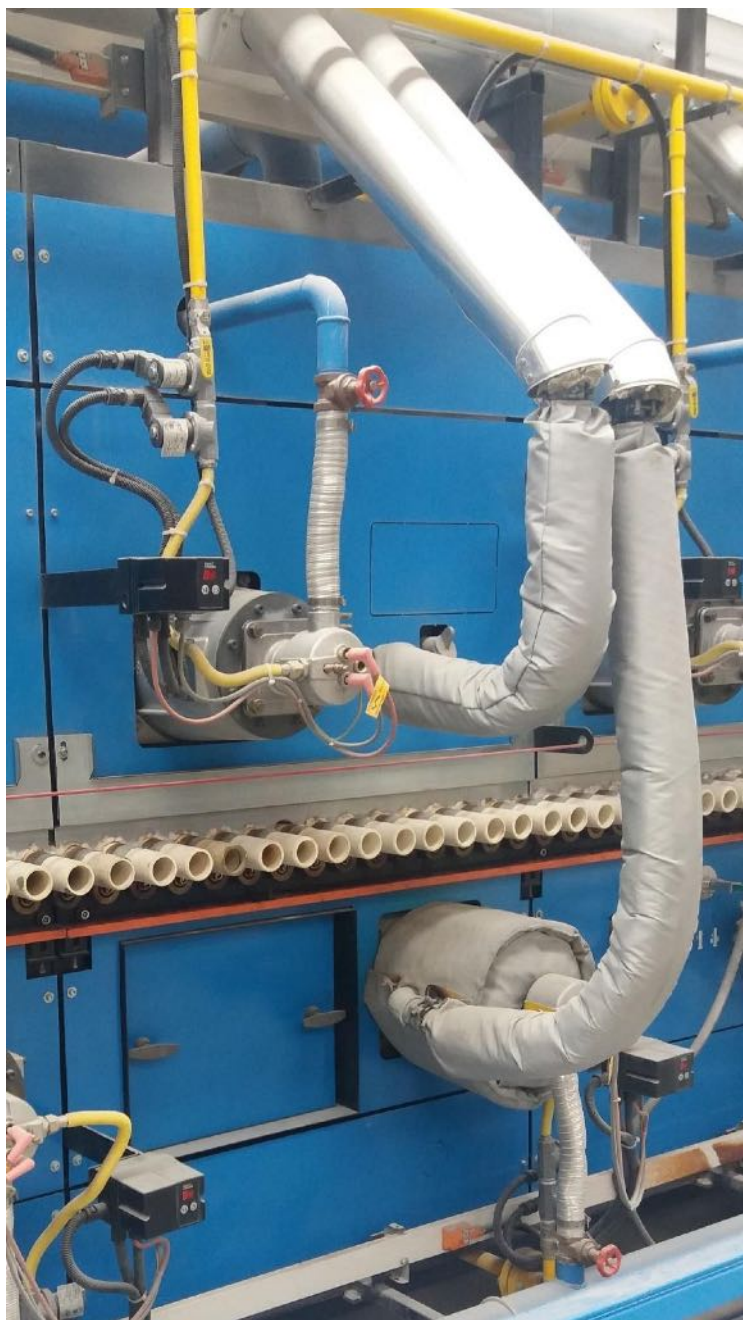
I risultati dell'applicazione del prodotto PYROGEL XTE è quello descritto nelle immagini sottostanti

Sostituzione delle tubazioni e isolamento del bruciatore

Dopo alcune prove , abbiamo determinato che lo spessore di Pyrogel xte occorrente per raggiungere tutti i target che ci eravamo prefissati era di 20 mm sia sulle tubazioni che sui bruciatori e che i tessuti contenitivi fossero in un caso tessuto di vetro spalmato con silicone e nell'altro tessuto di vetro rinforzato con filo in acciaio .

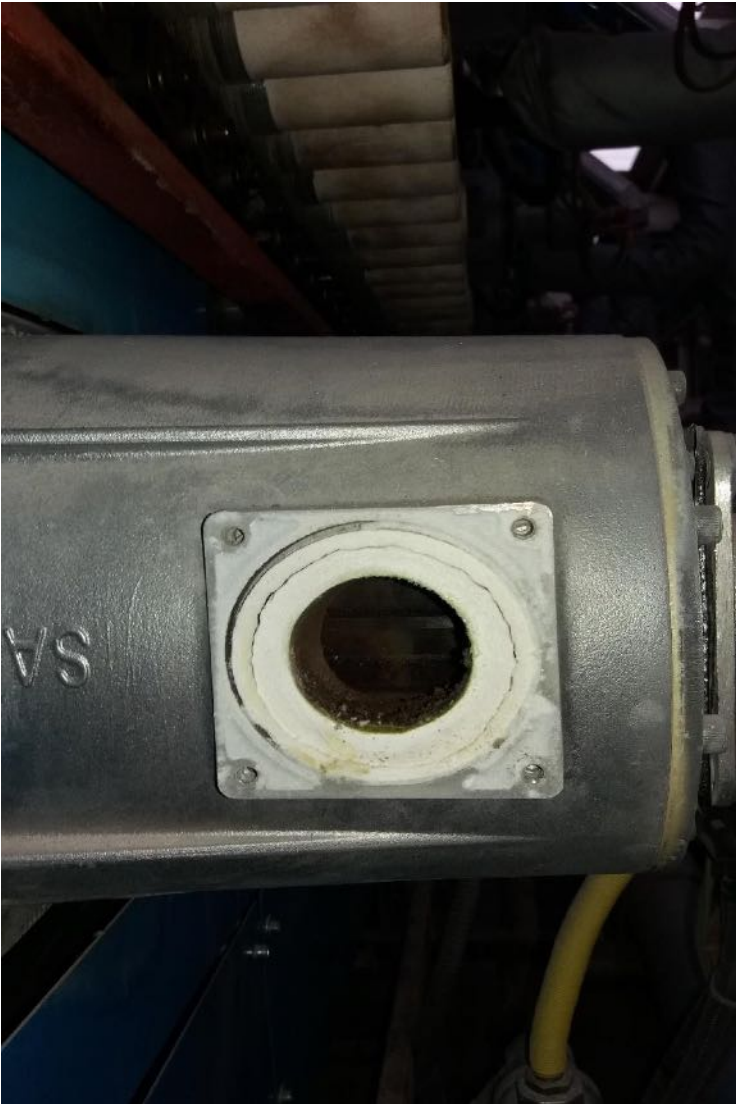
Residuo riscontrato all'ingresso del bruciatore

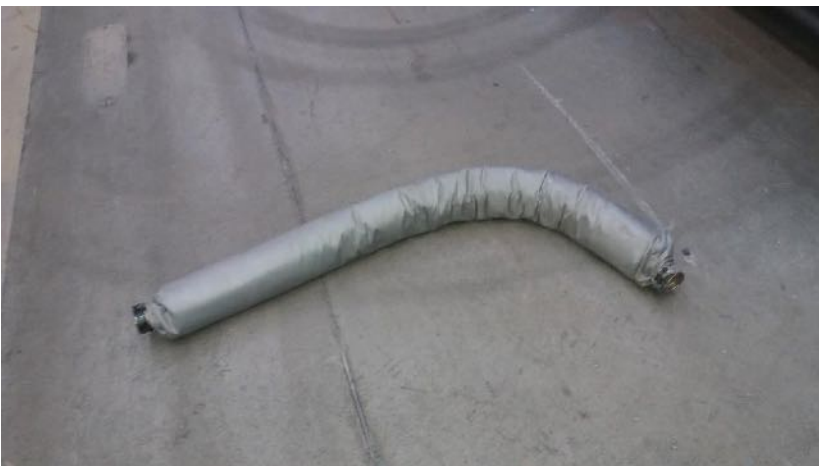
Da subito si è notata una riduzione drastica della temperatura sulla superficie della tubazione isolata che ha permesso un calo del pericolo di ustione da parte degli operatori . Il buon funzionamento del recupero di aria calda si è tradotto in un miglioramento delle performances dei bruciatori che non hanno subito alcun intervento di manutenzione e la condensa all'interno delle tubazioni e sulle alette convogliatrici dei bruciatori si è ridotta del 70/80% dopo 1 anno di servizio . Le superfici esterne delle tubazioni ed il rivestimento dei bruciatori appare sostanzialmente inalterato.

Condizione della tubazione dopo un anno di servizio :
